## Paper CA1121\_Gandes\_D - RECONSTRUCCIÓN DOLPHIN SITIO 5 PUERTO DE BAHÍA BLANCA

Grandes, Daniela; Pascualetti, Pablo (Co-autor)  
*Consortio de Gestión del Puerto de Bahía Blanca*

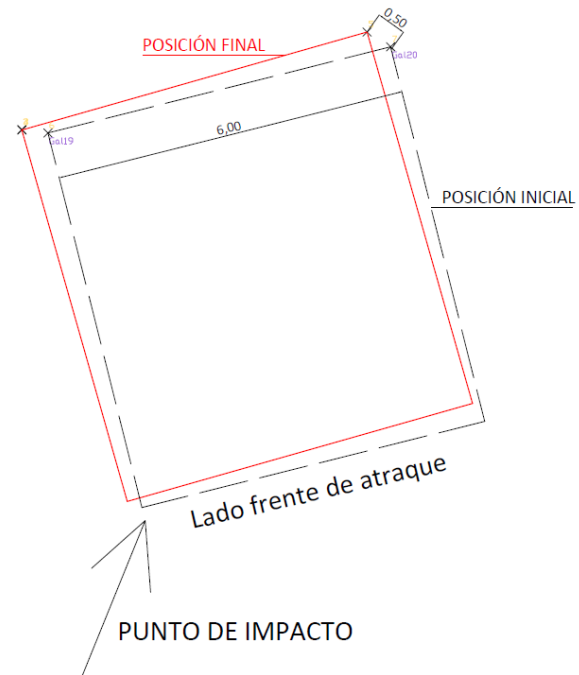
Figura 3: Relevamiento topográfico vértices del macizo

Luego se llevó adelante un relevamiento topográfico de los cuatro vértices del macizo para comparar las posiciones de los puntos antes y después del impacto. Con este relevamiento se pudo determinar que el delfín presentaba desplazamientos y rotación como se muestra en la Figura 3.

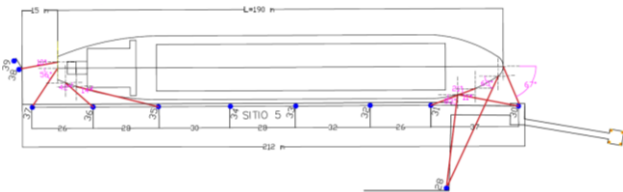
Figura 9: Configuración de amarre con incorporación bolardo N°28.

En las figuras 8 y 9 se muestra a modo de ejemplo las configuraciones de amarre para uno de los casos de estudio: buque con carga de proyecto, 190 metros de eslora, disposición de amarre proa adentro, con y sin incorporación del bolardo en la posición N°28. Este mismo procedimiento se realizó con cada uno de los casos de estudio:

En estos estudios también resultó que, la propuesta de incorporar un bolardo en la posición N°28, fue una decisión acertada. Esto quedó evidenciado en el aumento de las velocidades de viento admisibles, y consecuentemente en la reducción de la probabilidad de tener días con vientos superiores a las mismas, lo que implicaría implementar medidas de seguridad extraordinarias.
